# РЕМОНТ И УСИЛЕНИЕ КАМЕННЫХ КОНСТРУКЦИЙ: ИННОВАЦИОННЫЕ МЕТОДЫ

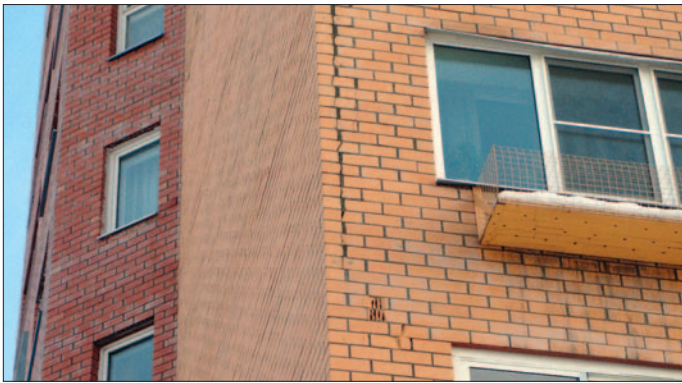
Фото 2. Вертикальные трещины в облицовке на углах здания

На сегодняшний день одним из актуальных вопросов обеспечения эксплуатационной надежности фасадов является решение комплекса проблем, связанных с выбором оптимальных методов ремонта и усиления облицовки из керамического пустотелого кирпича в зданиях с многослойными ограждающими конструкциями (фото 2, 3).

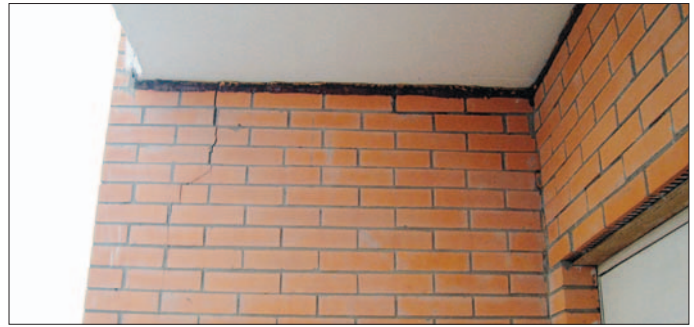
Фото 3. Трещины в кирпичной облицовке ограждения лоджий

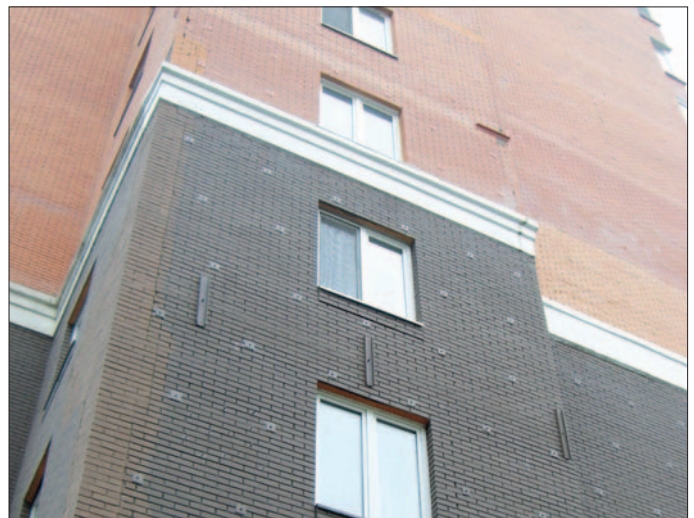
Фото 4. Усиление кирпичной облицовки химическими анкерами с применением резьбовых шпилек (Москва, Петрозаводская ул., 8)

Примером может служить некомплексный подход к выбору методики устранения повреждений облицовки здания, расположенного в Москве по адресу: ул. Петрозаводская, 8. Работы по восстановлению кладки были выполнены после обрушения фрагмента облицовки на фасаде здания. Причинами обрушения явились недостатки проектирования (отсутствие обоснования расчетом узлов крепления облицовки) и некачественное ведение строительномонтажных работ (отсутствие или непроектное положение гибких связей и отсутствие температурно-деформационных швов). Выполненное усиление химическими анкерами с применением оцинкованных резьбовых шпилек при ремонте облицовки не

дало требуемого эффекта, так как в процессе работ не были учтены температурные напряжения в кладке, т. е. не были выполнены вертикальные температурные (деформационные) швы. После проведения ремонтных работ трещины вновь появились на соседних участках.

После проведения ремонтных работ также хотелось бы отметить далеко не эстетичный внешний облик здания (фото 4) и сомнительную защиту от коррозии. Долговечным такой ремонт назвать трудно.

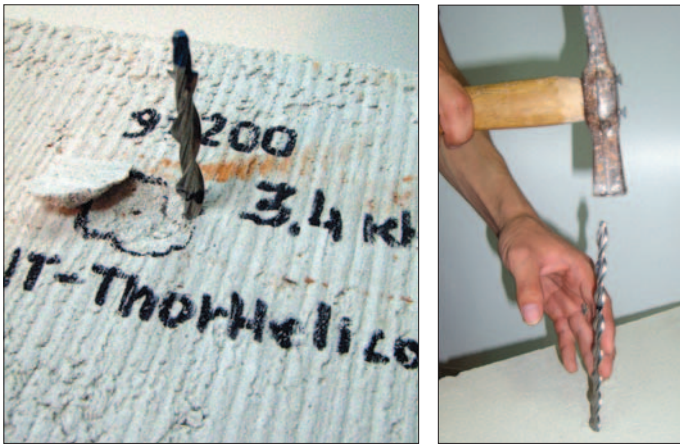
Фото 5–6. Испытания спиралевидных ремонтных связей в образцах из ячеистого бетона

зультате нагартовки. Спиралевидную форму проволоке придает технология продавливания через специальную матрицу таким образом, чтобы ребра навивались вокруг сердечника. Технология изготовления предполагает ряд производственных циклов, в результате получается изделие, сочетающее в себе высокую прочность, гибкость и упругость (фото 5).

Форма изделия обеспечивает простую и быструю установку посредством ударных воздействий ручным (фото 6) или механическим способом. При использовании электроинструмента необходимо использование специального адаптера.
